Prüfbericht-Nr. 16_025-1

Bescheinigung über die Prüfung von Lastaufnahmemitteln der Firma Gripple GmbH

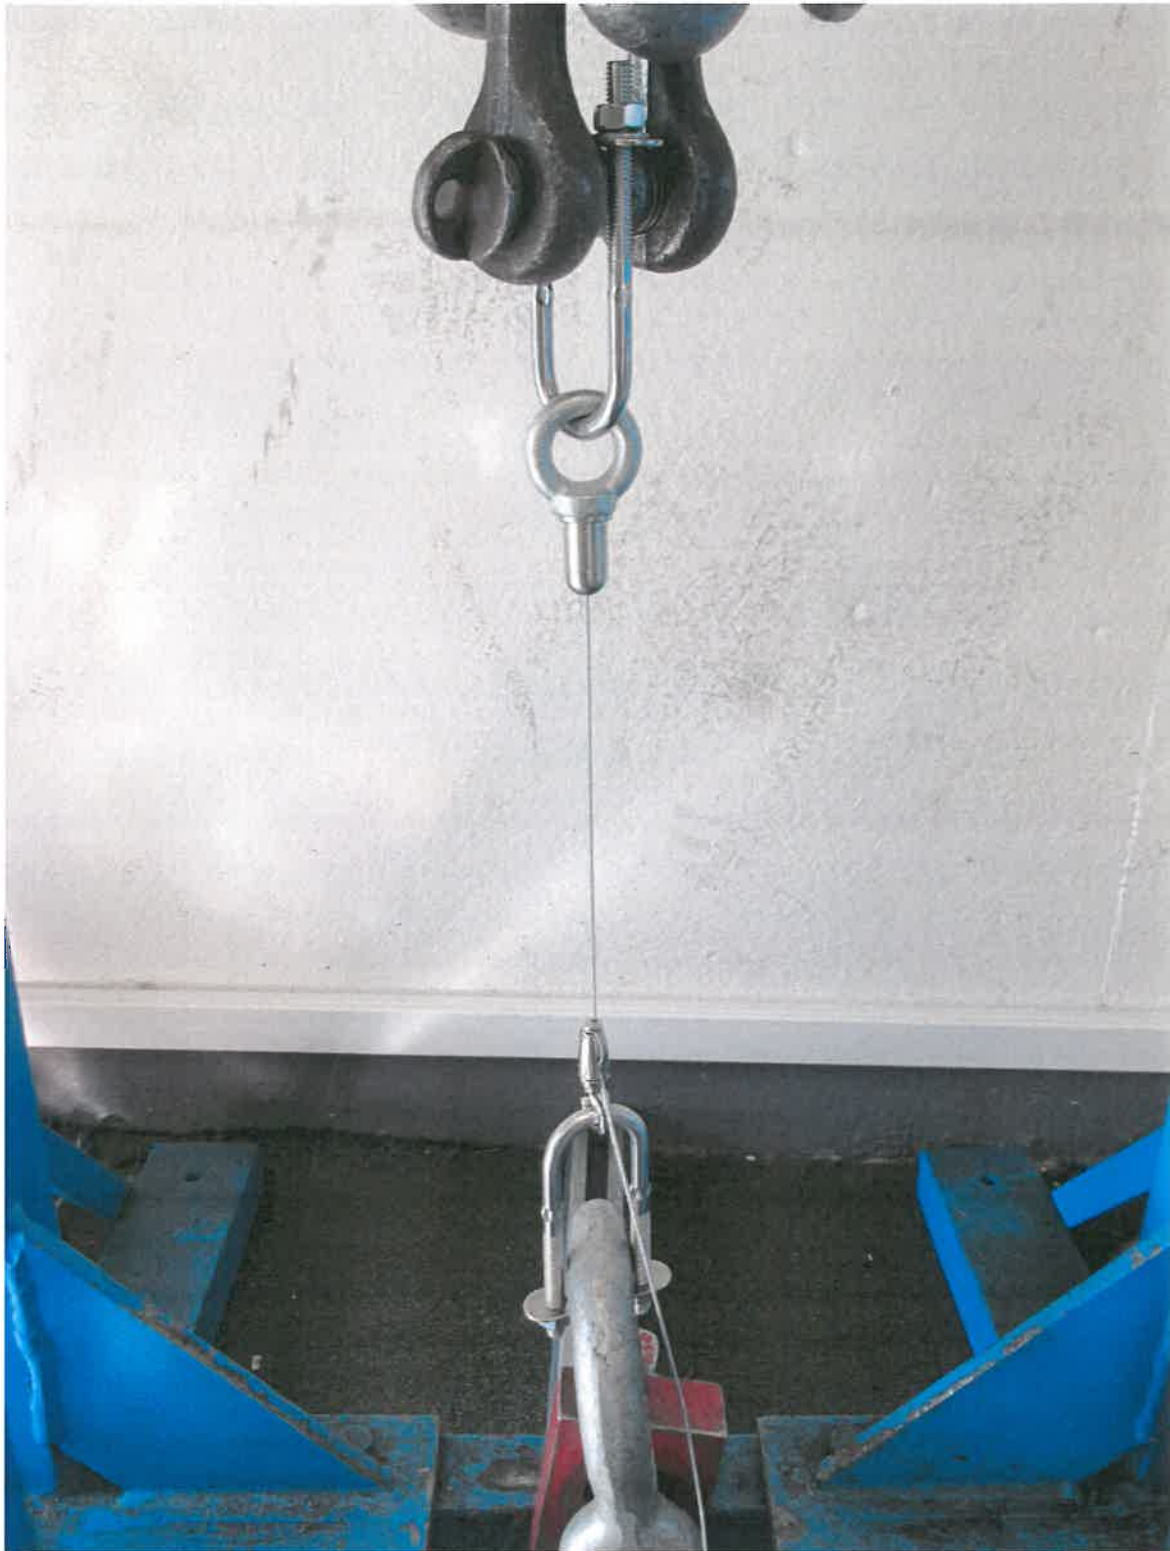
Bild 1 Aufbau Prüfvorrichtung („Deko“ + „Haken“)

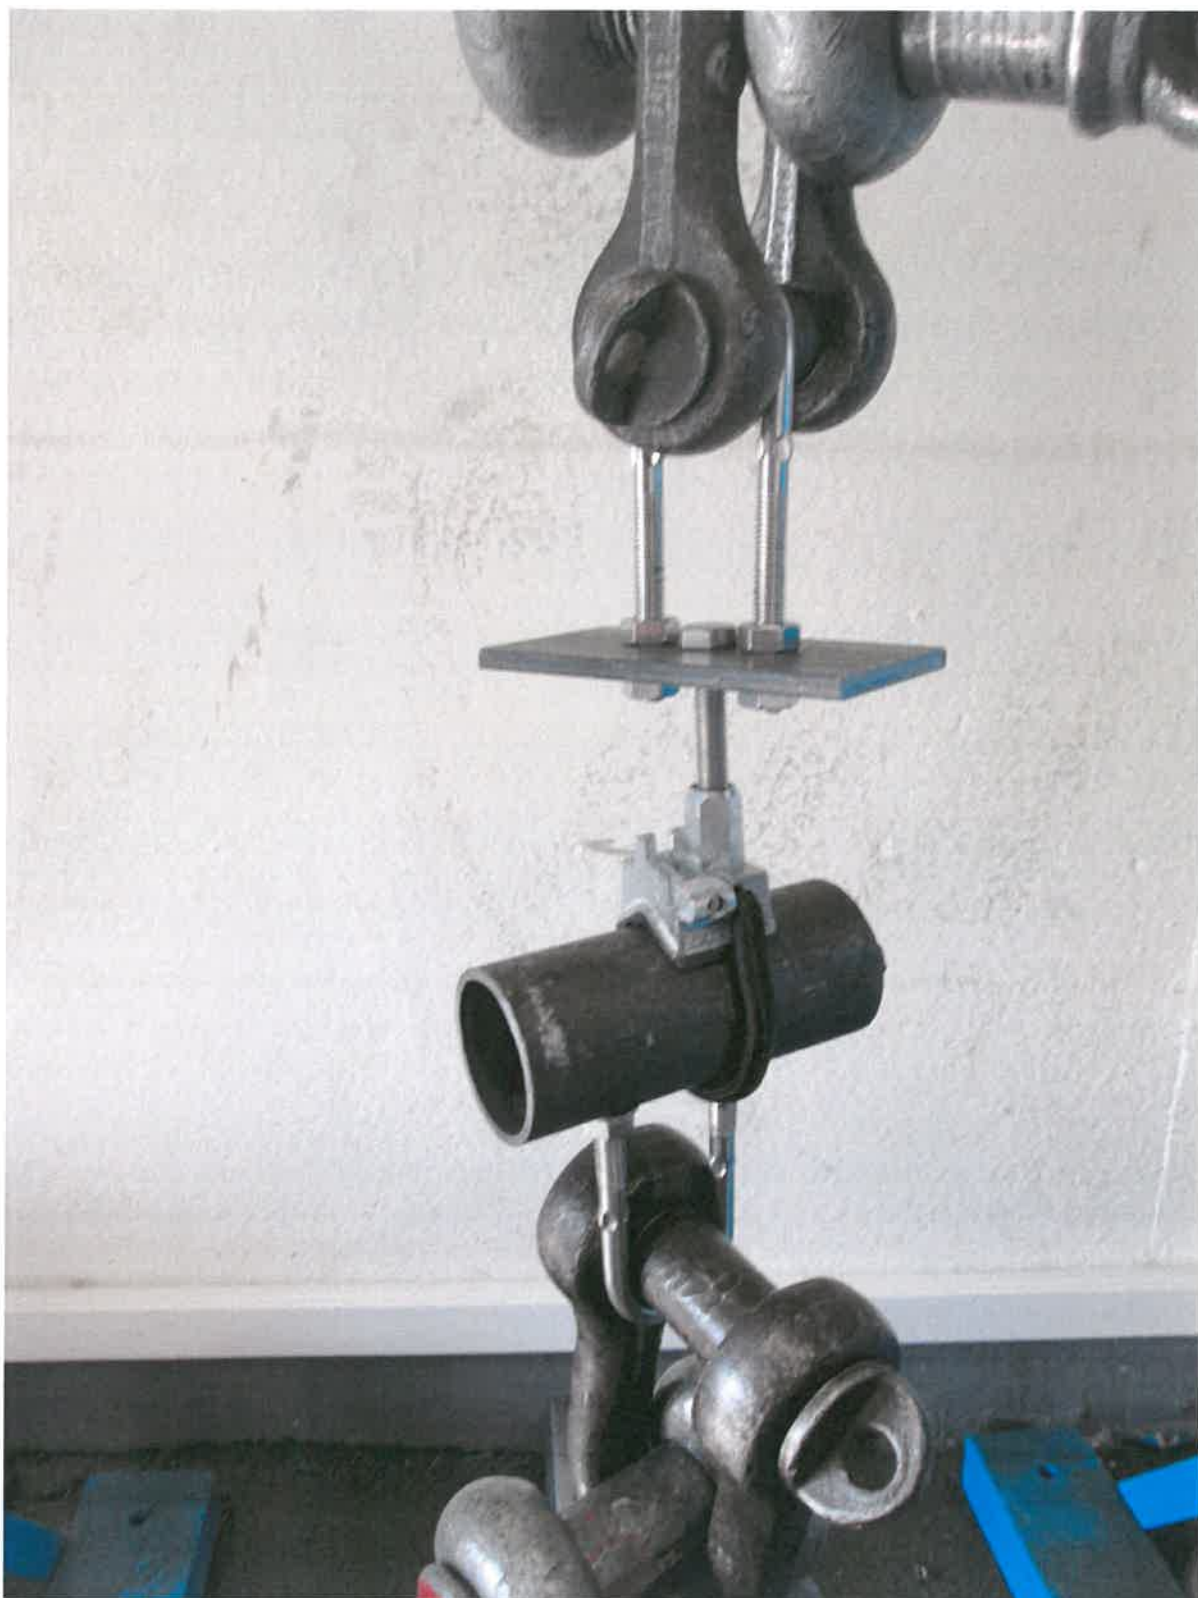
Bild 8 Aufbau Prüfvorrichtung GC2M400A / GCM8M1500V

Produkt-Typ	Nennlast bei Sicherheitsfaktor 5:1	Bruchlast bzw. Versagen	Erreichte Nennlast bei Sicherheitsfaktor 5:1	Bruchstelle/ Bemerkung
GC2M400A	45	406	81	Bruchstelle des Seils hinter der Pressklemme
GC2T400A	45	376	69	Bruchstelle einseitig an Drehverkeilung
GC2M8M10L1500 V	45	416	83	Bruchstelle des Seils hinter der Pressklemme

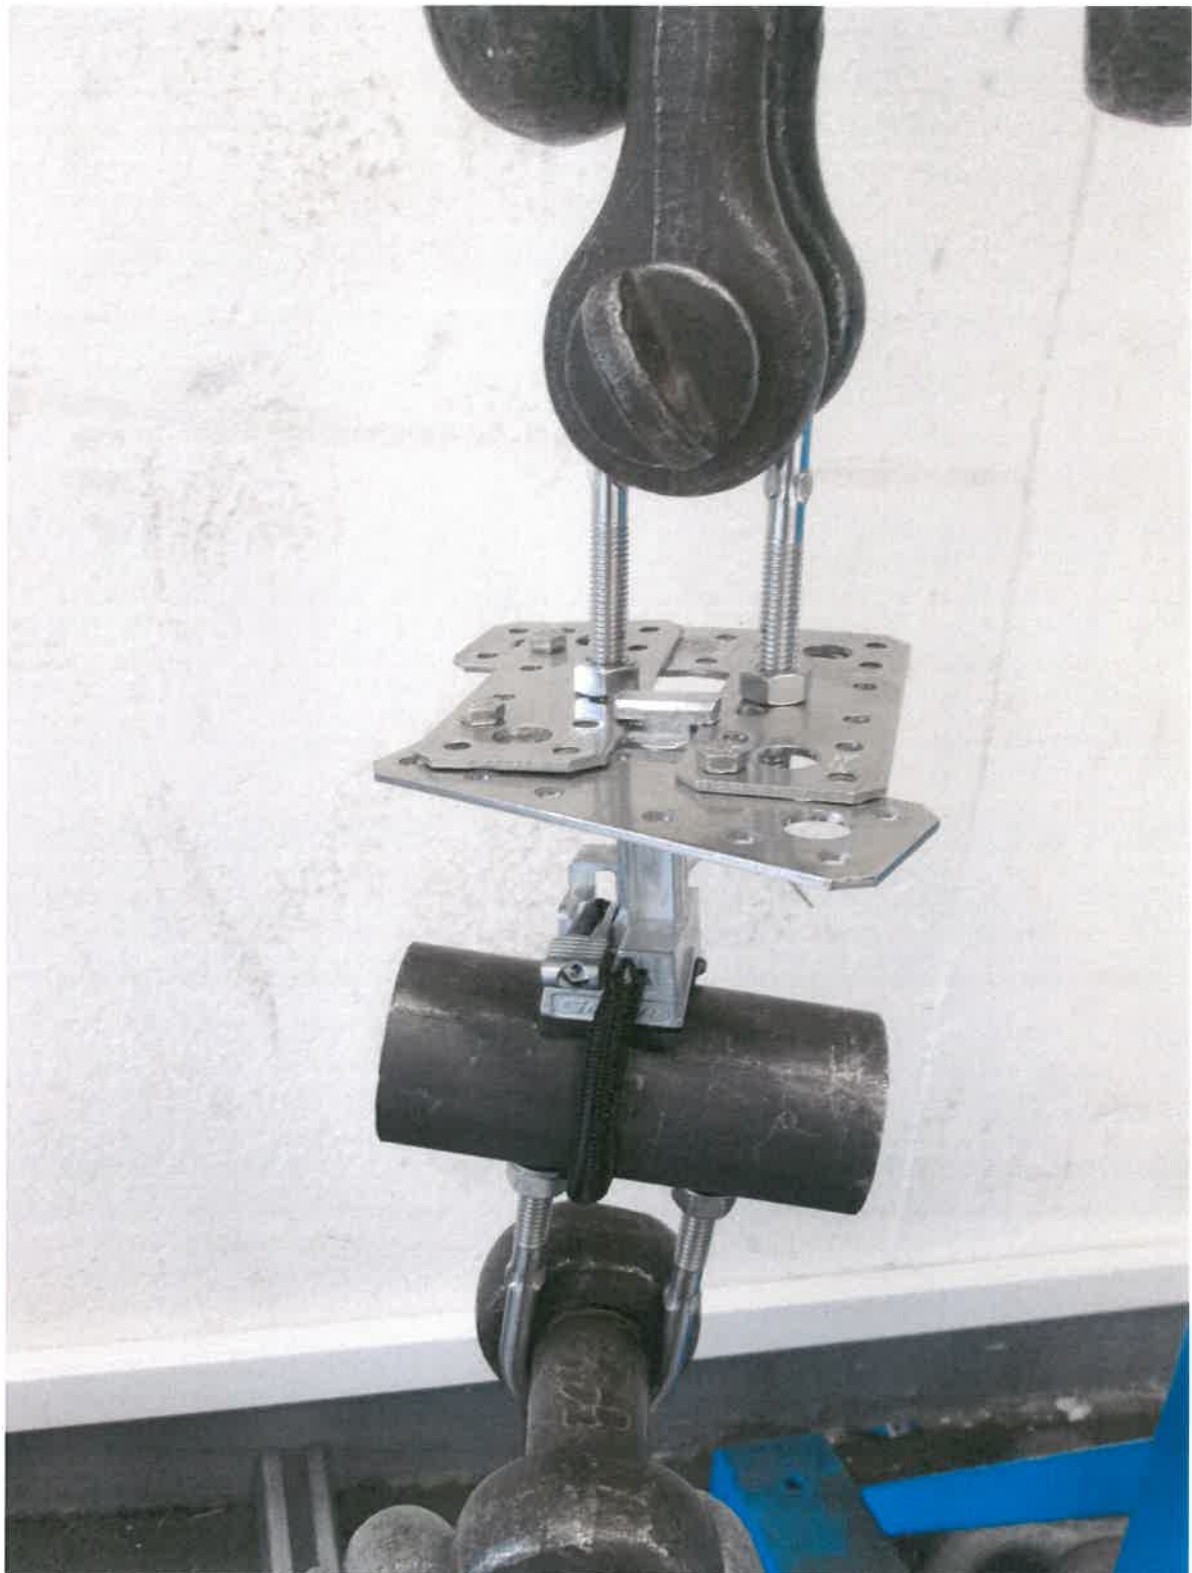
Bild 9 Aufbau Prüfvorrichtung GC2T400A

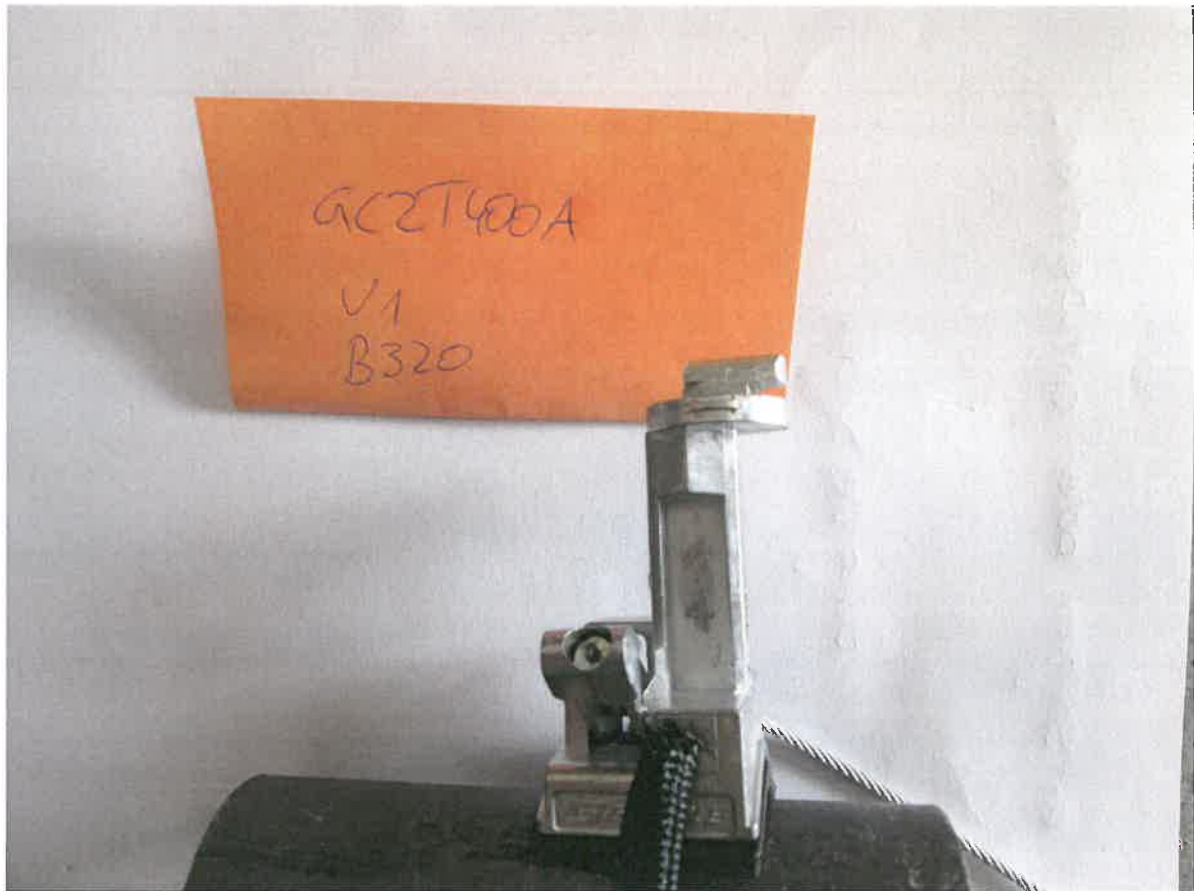
Bild 11 Exemplarisch: Bruch an der Drehverkeilung (hier: GC2T400A)

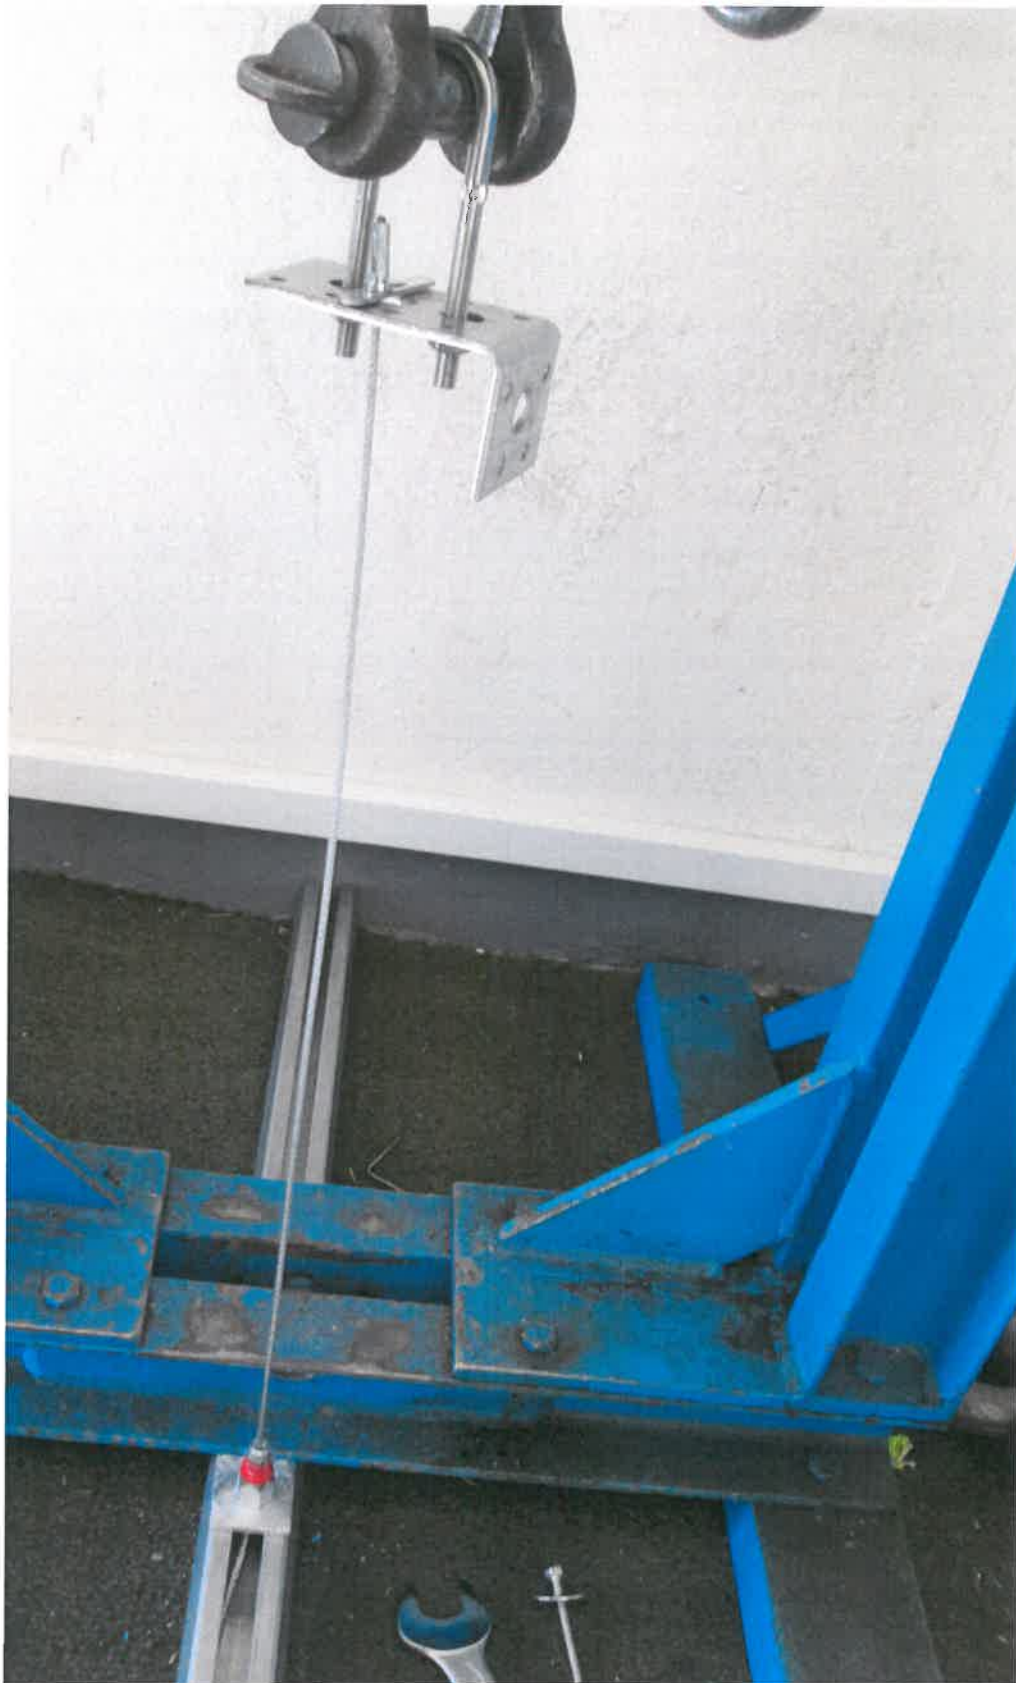
Bild 12 Aufbau Prüfvorrichtung TPZP21SP / TPZP31SP

Produkt-Typ	Nennlast bei Sicherheitsfaktor 3:1	Bruchlast bzw. Versagen	Erreichte Nennlast bei Sicherheitsfaktor 3:1	Bruchstelle/ Bemerkung
TPZP21SP	45	192	64	Bruchstelle des Seils innerhalb des Produkts
TPZP31SP	90	406	135	Bruchstelle innerhalb des Produkts
TPZP41EF10	225	868	289	Bruchstelle des Seils Innerhalb des Produktes

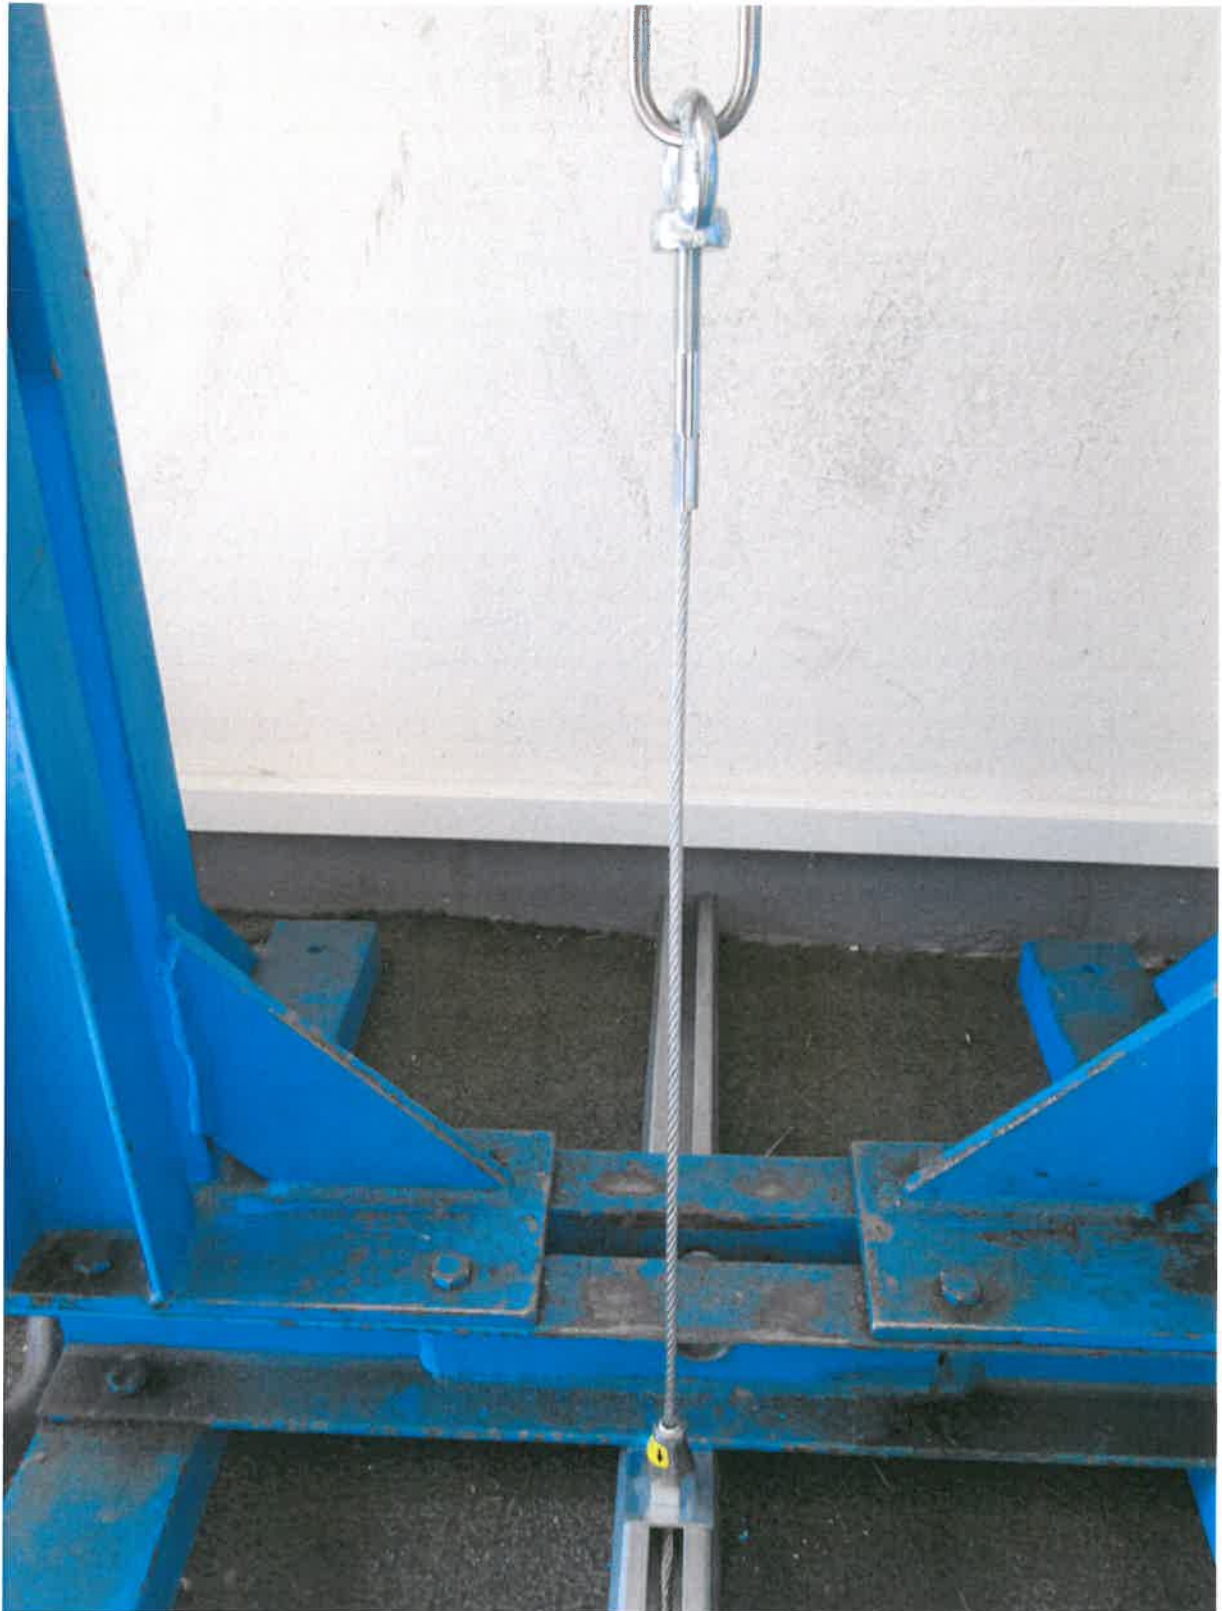
Bild 13 Aufbau Prüfvorrichtung TPZP41EF10

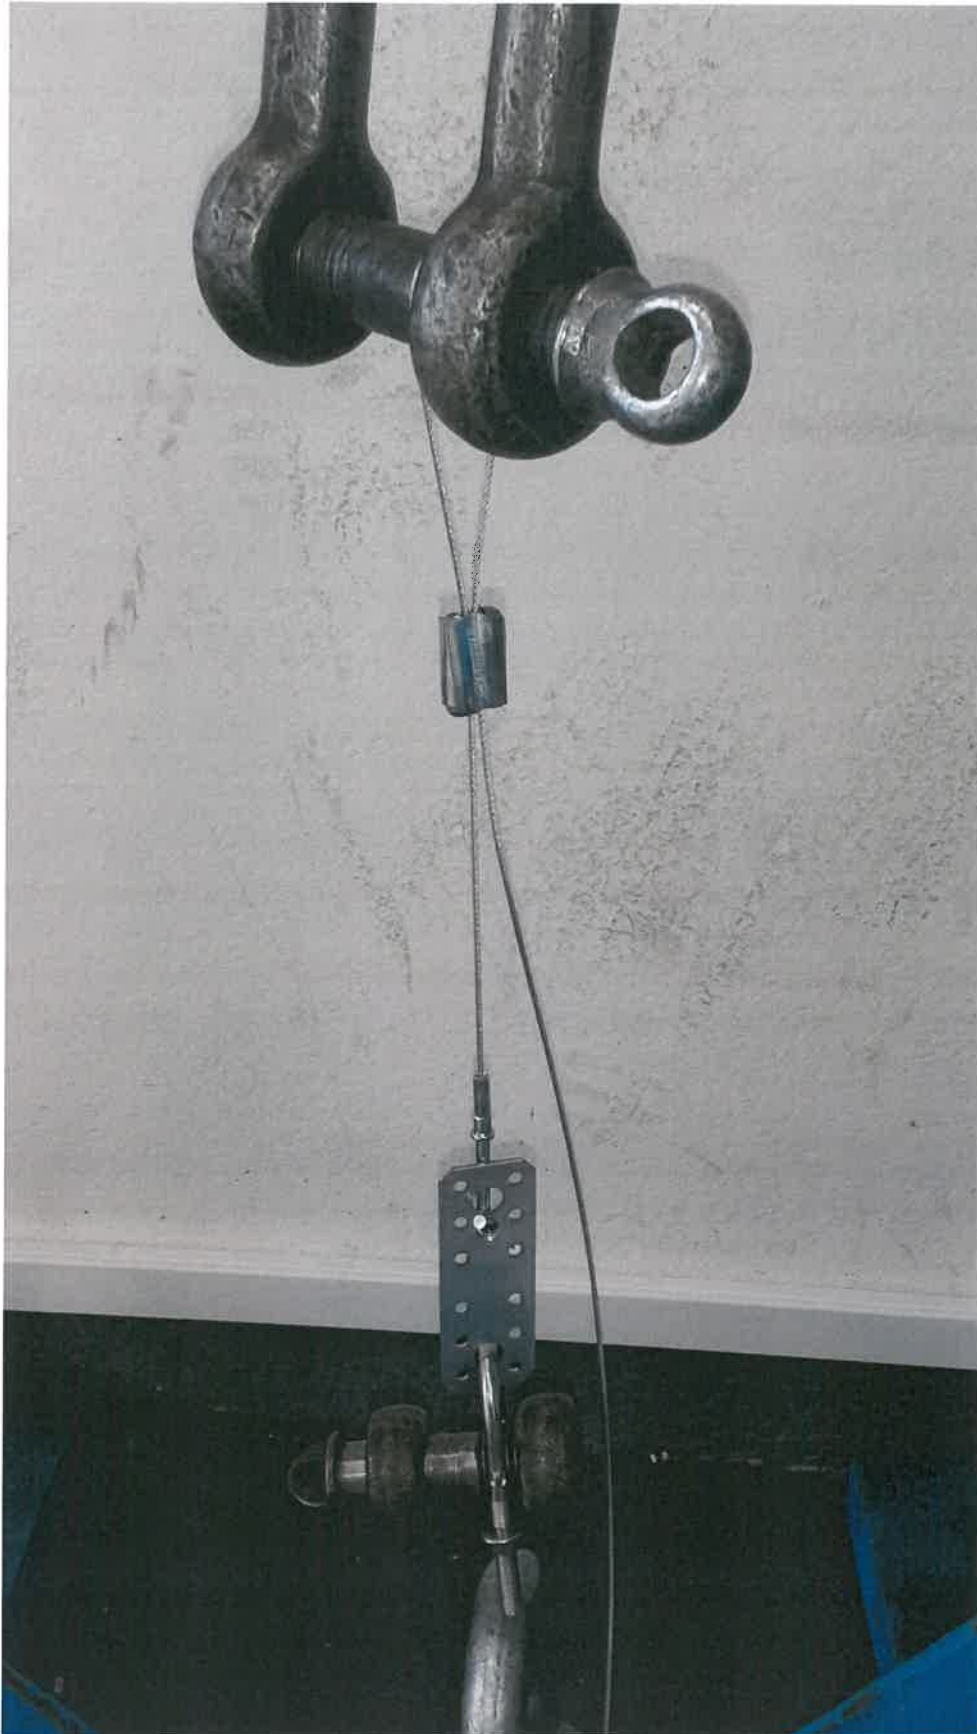
Bild 16 Aufbau Prüfvorrichtung HF21THEXP

Produkt-Typ	Nennlast bei Sicherheitsfaktor 5:1	Bruchlast bzw. Versagen	Erreichte Nennlast bei Sicherheitsfaktor 5:1	Bruchstelle/ Bemerkung
HF21THEXP	45	240	80	Bruchstelle am Haken

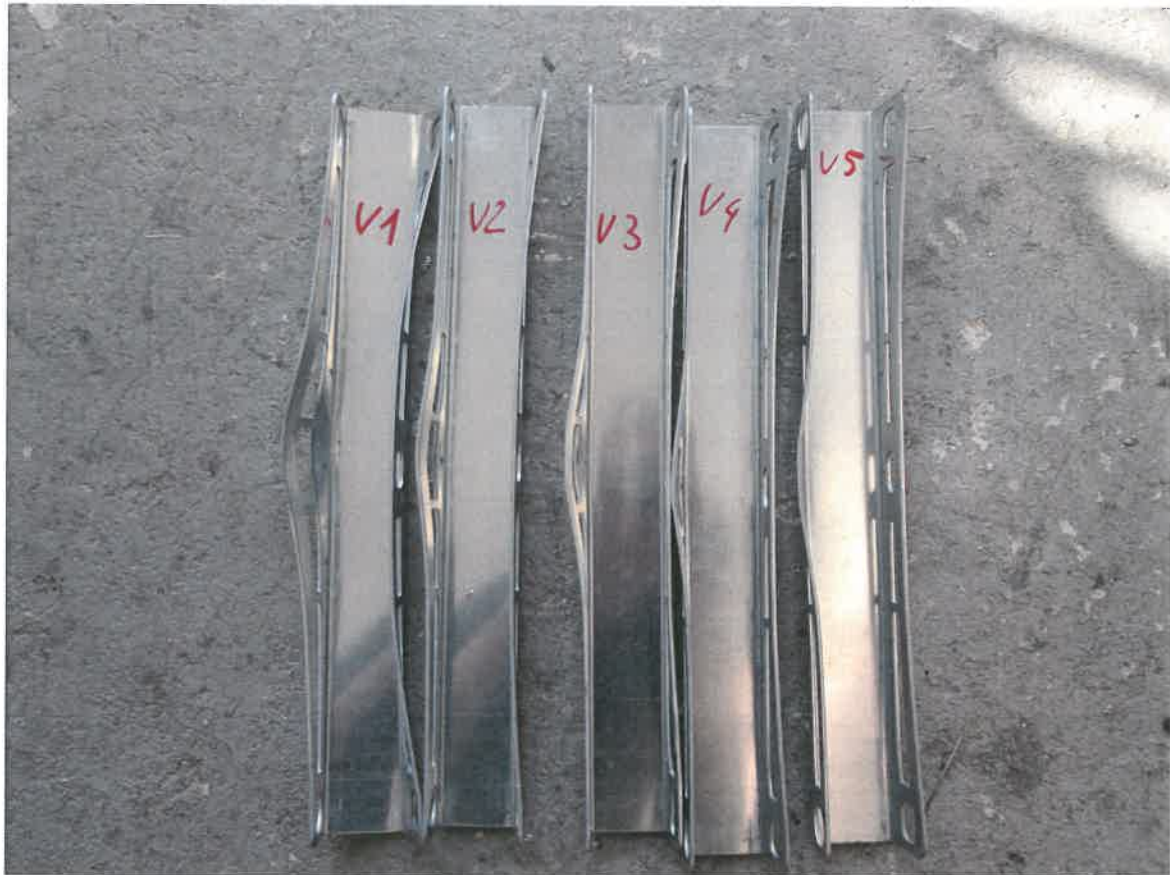
Bild 18 Exemplarisch: Prüfreihe mit PB380

Produkt-Typ	Nennlast bei Sicherheitsfaktor 3:1	Bruchlast bzw. Versagen	Erreichte Nennlast bei Sicherheitsfaktor 3:1	Bruchstelle/ Bemerkung
PB640	90	350	116	Keine Bruchstellen bei max. Hub und 1000kg Belastung
PB380	90	320	106	Keine Bruchstellen bei max. Hub und 1000 kg Belastung
PB230	90	318	106	Keine Bruchstellen bei max. Hub und 1000kg Belastung

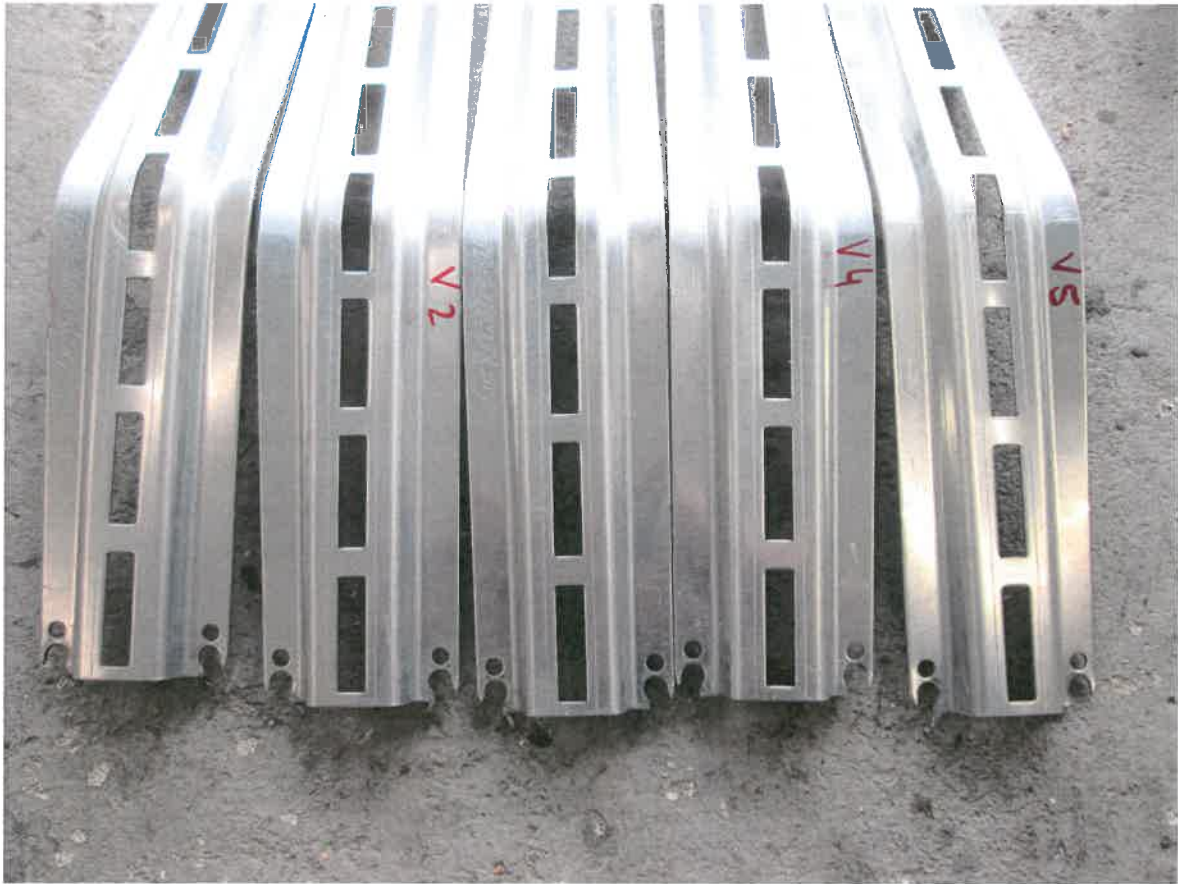
Bild 20 Exemplarisch: Prüfreihe mit LP 650 und sichtbaren Bruch des Profils

Produkt-Typ	Nennlast bei Sicherheitsfaktor 3:1	Bruchlast bzw. Versagen	Erreichte Nennlast bei Sicherheitsfaktor 3:1	Bruchstelle/ Bemerkung
LPB350	90	488	162	Durchbiegung nach dreifacher Nennlast 5 mm Bruch des Profils einseitig an Verschraubung
LPB650	90	338	112	Durchbiegung nach dreifacher Nennlast 12 mm Bruch des Profils einseitig an Verschraubung
