VLAMBOOGDETECTIE-TEST VAN HUAWEI OMVORMER UITGEVOERD DOOR TNO

Een belangrijke oorzaak van branden bij zonnestroom (PV) installatie zijn vlambogen. Vlambogen worden veroorzaakt door slechte verbindingen in het gelijkstroom-circuit. Een vlamboog-detector, in het Engels, Arc Fault Circuit Interrupter (AFCI) kan een vlamboog detecteren en vervolgens de stroomkring onderbreken waardoor de vlamboog uitdooft.

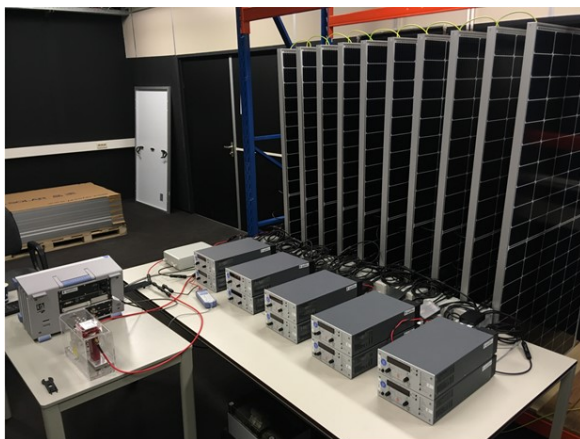
Figuur 1. TNO's laboratorium test faciliteit voor het test van vlamboog detectie volgens de UL1699B standaard.

TNO heeft een laboratorium test-faciliteit om PV omvormers te kunnen testen volgens de UL1699B-2018 standaard. Deze standaard beschrijft hoe vlamboogdetectie gevolgd door stroomonderbreking getest kan worden door middel van een elektronische circuit waarbij kabellengtes gesimuleerd kunnen worden en waarbij vermogensbronnen en zonnepanelen ontkoppeld worden. In configuratie A van deze test faciliteit worden de PV modules gesimuleerd door elektronische circuits waarin zich condensatoren, spoelen en weerstanden bevinden zoals beschreven in UL1699B. Bij configuratie B van deze test faciliteit worden de simulatie-circuits vervangen door echte zonnepanelen. Deze configuratie lijkt daardoor dan ook meer op een echt PV systeem, te meer daar de input van de omvormer een IV karakteristiek heeft en de capaciteit, inductie en weerstand beter die van een echt PV systeem nabootsen.

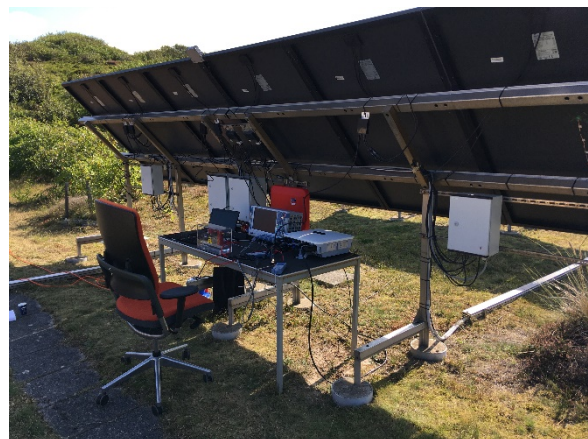
Figuur 2. Buiten-faciliteit voor het testen van vlamboogdetectie bij een echt PV systeem.

De voordelen van een laboratorium test faciliteit zijn de gecontroleerde omstandigheden waaronder goed-gedefinieerde test condities gecreëerd kunnen worden. Nadelen zijn de potentiële invloed van apparatuur, waaronder stroombronnen, op de vlamboog en de omvormer. Om de effecten van stroombronnen en andere laboratoriumapparatuur uit te sluiten heeft TNO ook een buitenopstelling waar bij een echt PV systeem de vlamboogdetectie getest kan worden. Deze twee test faciliteiten complementeren elkaar: De laboratorium faciliteit met nauwkeurige testcondities en potentiële verstoring door apparatuur en de buitenopstelling met wisselende test condities (instraling en temperatuur) maar met een echt PV systeem.

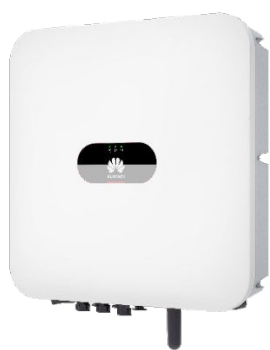
Figuur 3. Huawei-SUN2000-4KT-L1 omvormer

Huawei heeft omvormers op de markt gebracht met een intelligente AFCI voor PV systemen. TNO heeft de AFCI van de Huawei SUN2000 4KT-L1 omvormer in combinatie met tien SUN2000-450W-P optimizers, die voornamelijk worden toegepast in het residentiële marktsegment, getest.

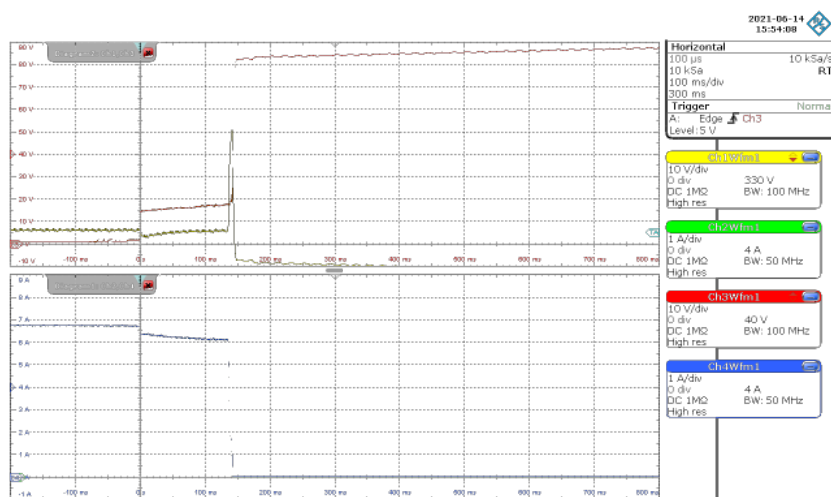
Figuur 7. Gemonitorde stromen en spanningen, bij de buiten-opstelling, van een vlamboog-incident dat optreedt op $t=0$ (bij de verticale as). De sprongen in de signalen bij $t=135$ ms corresponderen met de stroomonderbreking verzorgd door de AFCI. De spanning (rood) en de stroom (blauw) van de vlambooggenerator (I_{mpp} : 6.7A) en spanning (geel, geen schaal) en stroom (groen) van de omvormer zijn weergegeven.

Tijdens de vlamboog loopt de spanning over de vlambooggenerator op van 15V tot 18V. Na ongeveer 135 ms onderbreekt de AFCI de stroomkring en verdwijnt dientengevolge de vlamboog.

Bij de 21 metingen aan de buiten-opstelling, met verschillende vlamboogposities en verschillende instalingscondities corresponderend met een I_{mpp} van 3 tot 8.5 A, heeft de AFCI van de omvormer altijd de vlamboog gedetecteerd en binnen 0,5 sec de stroomkring onderbroken, wat ruim onder de 2,5 sec limiet is die de standaard voorschrijft. Daarom kan geconcludeerd worden dat de AFCI van de Huawei omvormer de eisen voor de vlamboogtesten voor de gegeven omstandigheden met 100% zekerheid in de buiten-testfaciliteit heeft doorstaan.
